北港礫間水質淨化 還原北港溪舊日乾淨面貌

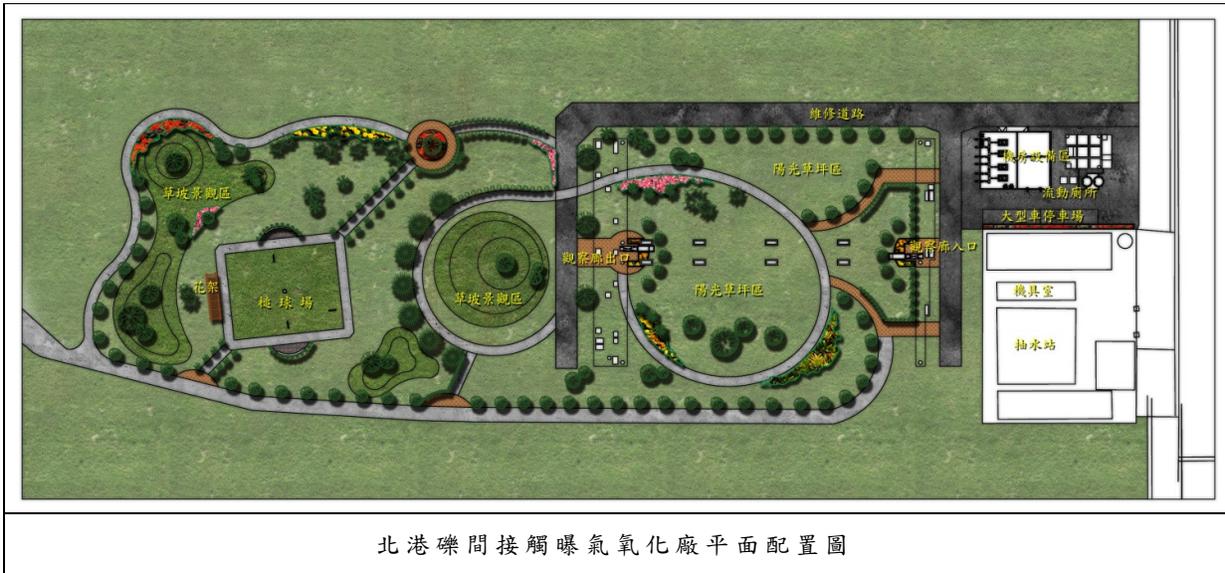
北港礫間接觸曝氣氧化廠占地約 0.45 公頃，位在北港鎮文仁路媽祖大橋西側。本設施採礫間接觸曝氣氧化法，以取水堰攔取北港 2 號、3 號及 4 號水門區域排水後經攔污及沉砂去除大型垃圾及粗顆粒，再經分水流入礫間接觸曝氣氧化槽。氧化槽內以直徑 10 至 25 公分的礫石堆疊成孔隙率約 40 % 的生物接觸床，生物接觸床前段為曝氣區，本區附著於礫石上的微生物在氧氣充足環境下分解水中有機污染物，生物接觸床後段為非曝氣區，本區供懸浮固體及曝氣區剝落的生物膜在礫石間沉澱。

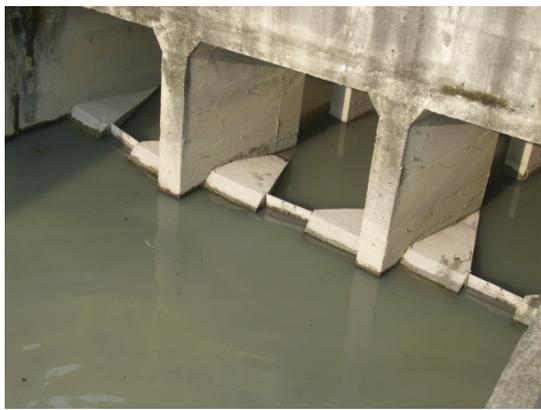
北港 4 後水門抽水站處理前水質

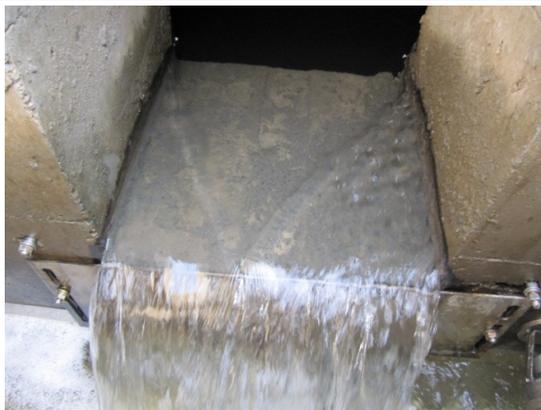
淨化後出流水

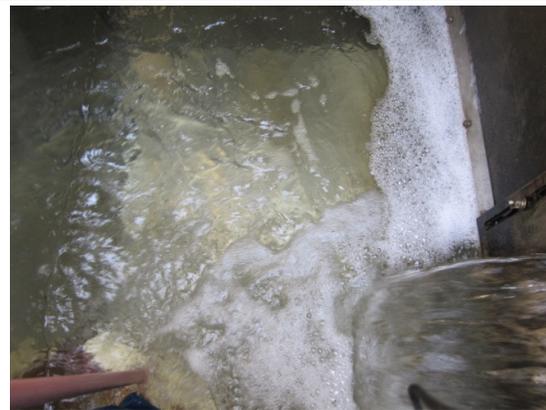
淨化後出流水

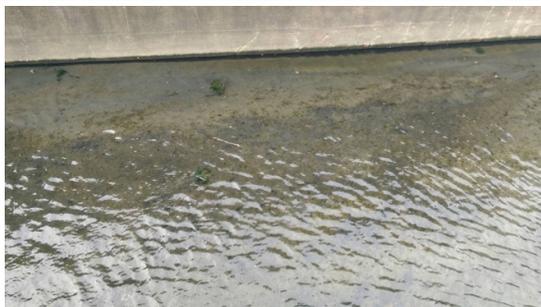
北港 4 後水門抽水站處理後水質

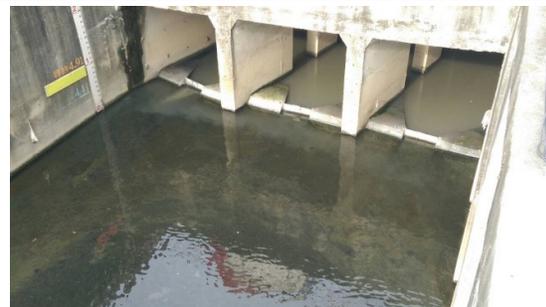
北港 4 後水門抽水站處理前後水質差異
